2024年度 渇水対策について

矢吹原土地改良区の現状

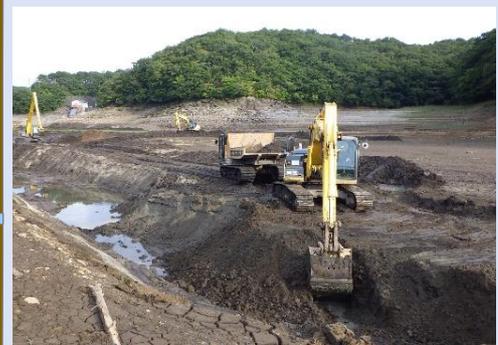
写真 土砂撤去の状況

隈戸川へのかんがい取水は、ダムの水位が低下するとダム湖内にある水路で導水されますが、水路内に大量の土砂が堆積し、安定的な取水が困難になっていました。

そのため、かんがい取水後の8月21日から10月7日にかけてダムの水位を低下させ、堆積した土砂を撤去しました。

水路内の土砂を撤去したことで、約133万 m^3 （約4日分の用水量）の水が取水可能となります。

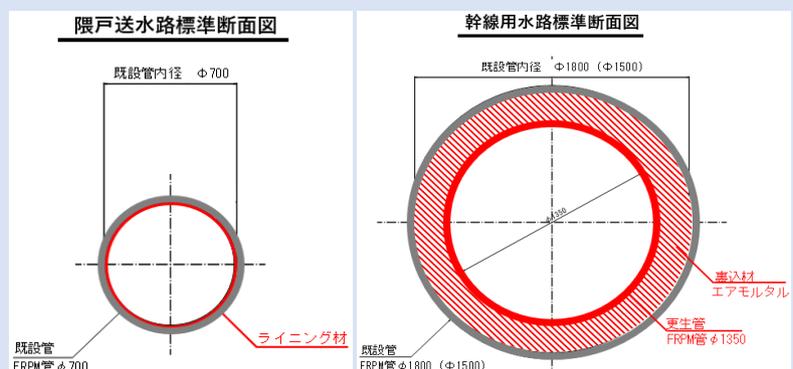
漏水事故により機能低下が生じた幹線用水路及び隈戸送水路について、令和6年度～令和7年度に土地改良施設突発事故復旧事業（直轄）により復旧工事を行います。

令和6年度は、幹線用水路（FRPM管口径1800mm）の約420m及び隈戸送水路（FRPM管口径700mm）の約440m、令和7年度は幹線用水路（FRPM管口径1500mm）の約120mの区間を施工します。

いずれも、既設管内に更生管やライニング材を挿入する管更生工法により施工します。
