2024年度 渇水対策について

矢吹原土地改良区の現状

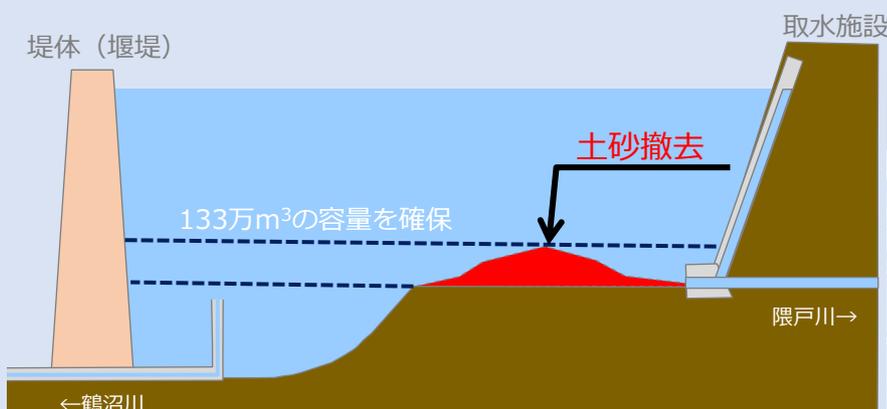
図 土砂撤去のイメージ

隈戸川へのかんがい取水は、ダムの水位が低下するとダム湖内にある水路で導水されますが、水路内に大量の土砂が堆積し、安定的な取水が困難になっていました。

そのため、かんがい取水後の8月21日から10月7日にかけてダムの水位を低下させ、堆積した土砂を撤去しました。

水路内の土砂を撤去したことで、約133万 m^3 （約4日分の用水量）の水が取水可能となります。

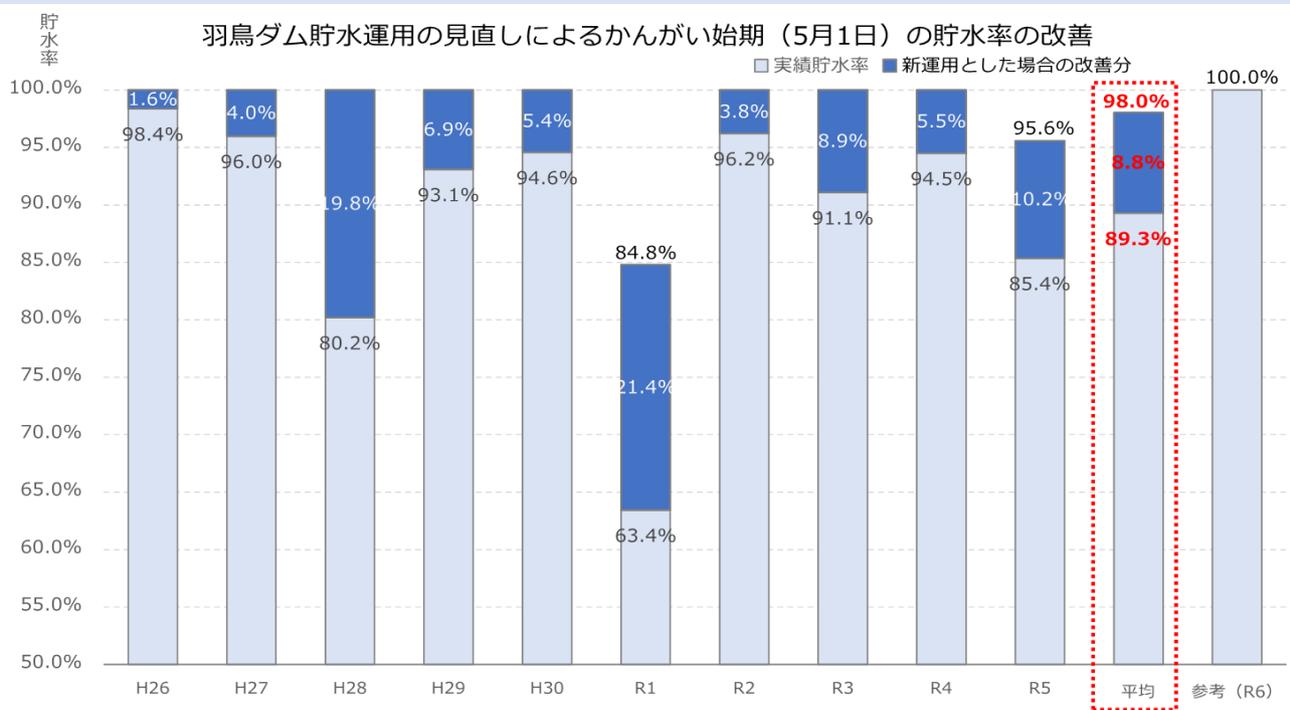
羽鳥ダムでは、洪水吐きからの越流を抑制しつつかんがい開始前には満水となるよう貯水運用をしていましたが、近年の少雪による融雪水の減少で満水位まで到達しない状況となっていました。

そのため、過去の洪水期や融雪期における実績データから各期間における管理目標水位を引き上げる見直しを行いました。

過去10か年の実績データでシミュレーションした結果、かんがい開始時の貯水率が平均で8.8%（約7.5日分の用水量）改善される見込みです。
